仙台城跡・る一ぷる仙台バリアフリー調査報告書

特定非営利活動法人仙台バリアフリーツアーセンター 障害者の移動と社会参加を広げる会

調査概要

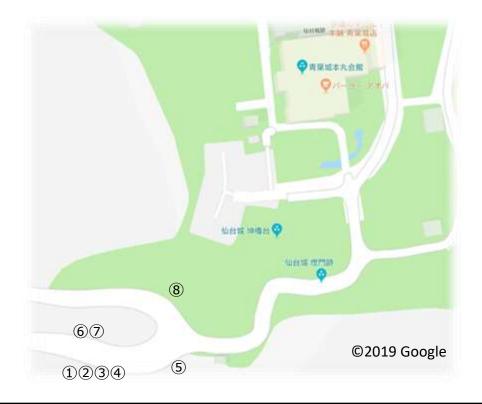
仙台城跡① 仙台城跡南バス停

- ①市街方面東向き
- ②市街方面西向き
- ③スロープ傾斜
- ④電動車いす降車
- ⑤仙台城跡入口段差無し ⑥八木山方面東向き
- ⑦八木山方面西向き
- ⑧バス停全体
- ・バス停から仙台城跡までは歩道がなくカーブも多いため注意を要する。

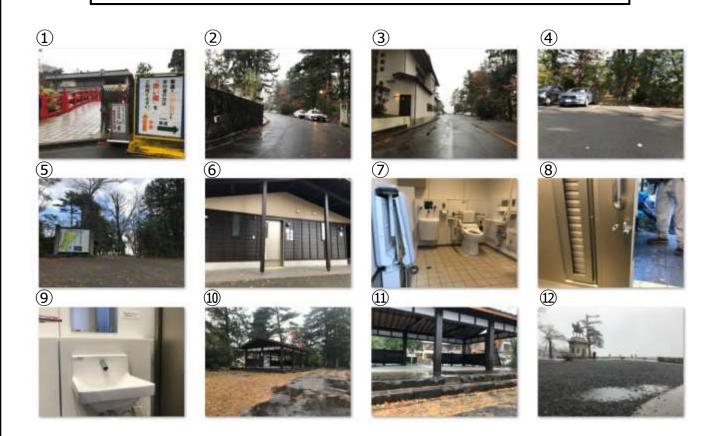
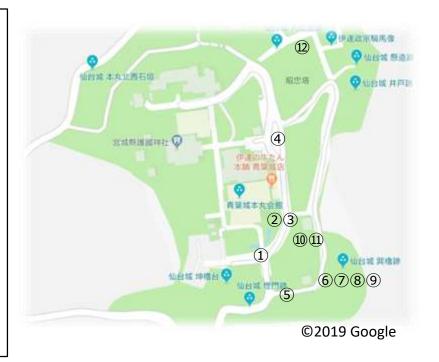
仙台城跡② 駐車場~伊達政宗公騎馬像前

- ①赤い橋手前に段差あり
- ②③車道を迂回駐車場へ
- ④駐車場には身体障害者 用スペースは無し
- ⑤大型バス駐車場からトイレへ
- ⑥⑦バス駐車場側トイレ
- 89鍵がかけにくい、手 洗い器の鏡が高い
- ⑩⑪東屋にスロープが欲しい
- 迎騎馬像まではスムーズ

仙台城跡敷地内については東屋のバリアフリー化、仙台城見聞館裏手の女性用 トイレのアクセスに改善を要します。

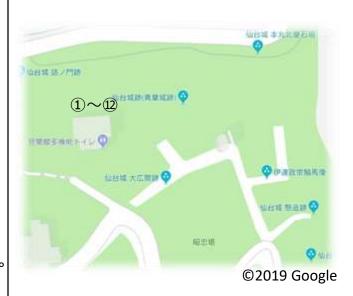
仙台城跡③ 仙台城見聞館

- ①敷地内の案内板の高さは75cm ほどで見やすい
- ②③見聞館入口の傾斜はゆるやか
- ④展示物の覗き穴の高さが150cm で車いすからは見難い。
- ⑤電動車いすでの見学可能
- ⑥男性用トイレのスロープはゆる やか
- ⑦トイレ内観
- 89見聞館裏手 スロープが無いので混雑時車いすでの退館が困難。 点字ブロック上にマットが敷設されている
- ⑩⑪⑫女性用トイレ 入口の傾斜 が男性用に比べて狭く急

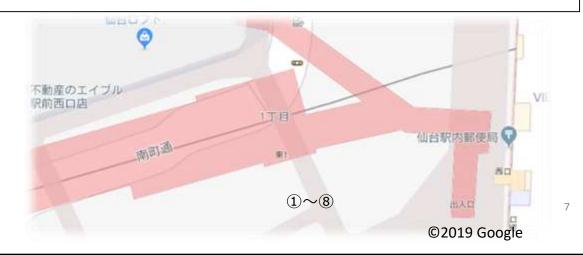
①仙台駅前

- ・大規模改編及びエレベーター設置工事の影響で階段昇降リフトを利用(工期は2019年度中まで)。
- ・ペデストリアンデッキからバス停までの移動案内が分からなかった。
- ・昇降機の一階部分での下車時には高さがありスロープを設置するが 角度が急なので若干危険を感じる。スロープは H10cm L40cm、昇 降機の耐荷重が180キロ。

- ・乗車時にバス停ではなく違う場所から事前に乗車となった。乗務員 に確認した所、時間に余裕があったためにこの方法をとったというこ とであった。
- ・仙台駅での乗車時・途中のバス停で乗車した際に、利用者本人に行き先等を聞かないで介助者に最初から話しかけることがあった。

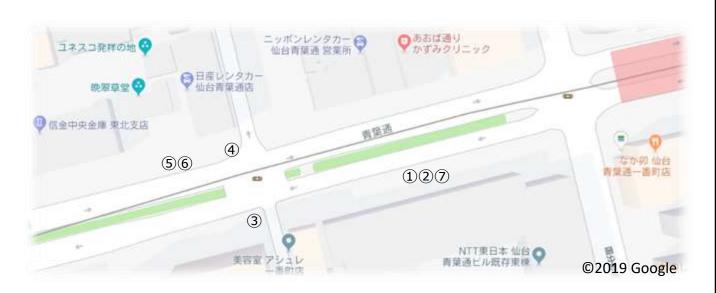
③晚翠草堂前

- ①仙台駅方面
- ②西公園方面
- ③④横断歩道を通行。
- ⑤⑥晚翠草堂入口
- ⑦バス停にるーぷる停車
- ・全体的に問題なし

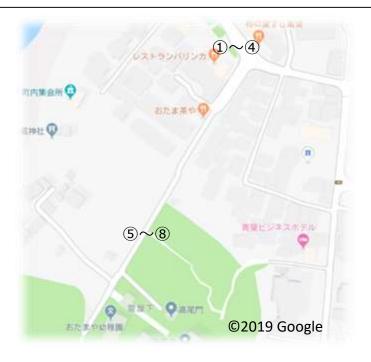
④瑞鳳殿前

・バス停はプラットフォームがあり、スロープ角が緩やか。かさ上げ プラットフォーム。

- ・表参道は階段まで勾配が急で、手動車いすの場合は数人の助力が必要か。
- ・参道に点字ブロックなし
- ・参道途中の瑞鳳寺は入り口に段差はなく、境内を散策できる。

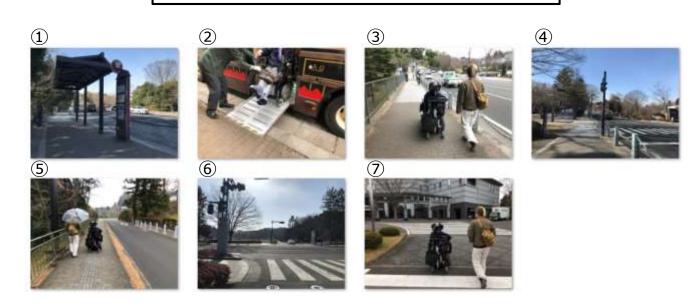
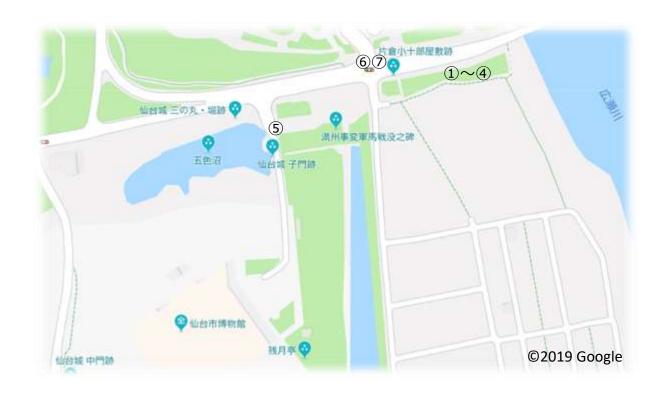
⑤博物館・国際センター前

- ①~④かさ上げ歩道に下車。バス通りには点字ブロック無し。
- ⑤博物館へ向かう経路には点字ブロックあり
- ⑥⑦国際センターへの横断歩道、入口周辺の歩行はスムーズ

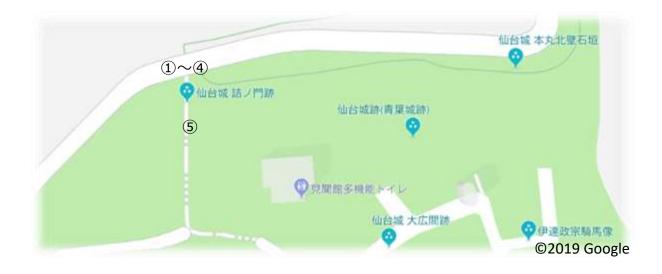
⑥仙台城跡

- ①②詰ノ門跡前は階段のみ。
- ③④かさ上げ無しの乗降。
- ⑤仙台城跡構内からバス停を望む

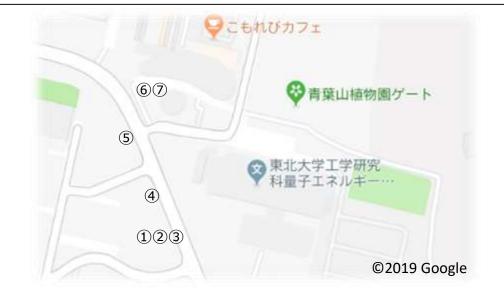
⑦青葉山植物園西

- ①②かさ上げあり歩道に降車。
- ③植物園ゲートの看板。ゲートは車いすでは通過不可。遊歩道は段差 があり、車いすでの園内の移動はできない。

- ・バス停からの歩道については点字ブロックあるが、歩道から券売所 (デイリーヤマザキ)、青葉山ゲートへは点字ブロックなし
- ・道路を横断する際に2.5cmの段差あり(両側)

- ・デイリーヤマザキから青葉山ゲートへは下り坂有(自走不可)
- ・バス停付近に(こもれびカフェ)があり、車いすでの利用が可能

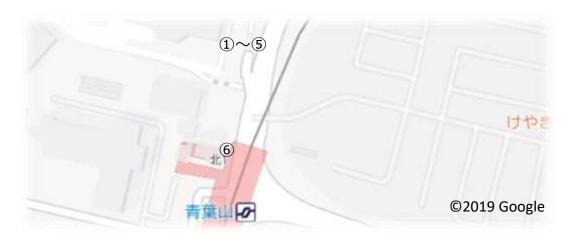
⑧青葉山駅

- ・バス停より約20m手前に横付けし降車となった。
- ・青葉山駅までは上り坂であるが問題なく移動できた。
- ・地下鉄駅に連結するので多くの利用が見込まれるために乗降位置に 屋根があるとより使いやすいものになると思う
- ・青葉山駅バス停は縁石・歩道がなく、調査時はバスもニーリングしなかったために、降車時のスロープ角がかなり急になった。
- ・ワンステップバス、縁石・歩道なし、ニーリングなしがそろうとバリアになりかねないのではないか。

・地下鉄東西線青葉山駅エレベーター前

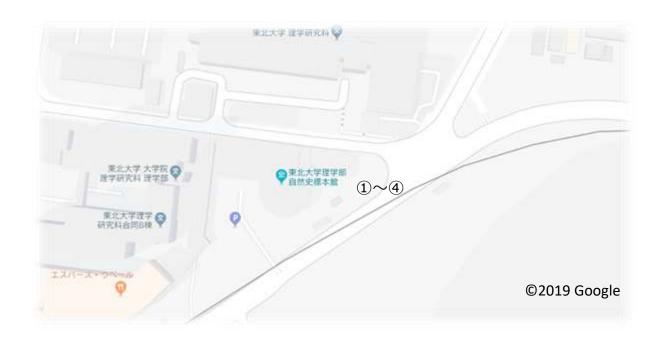
⑨理学部自然史標本館前

- ・バス停からの歩道に点字ブロックあり。
- ・歩道から自然史標本館へは点字ブロックなし。
- ・上り坂であるが問題なく移動できた。
- ・自然史標本館は段差がなく、エレベーター、多目的トイレを備えて いるので車いすでの入館が可能である。

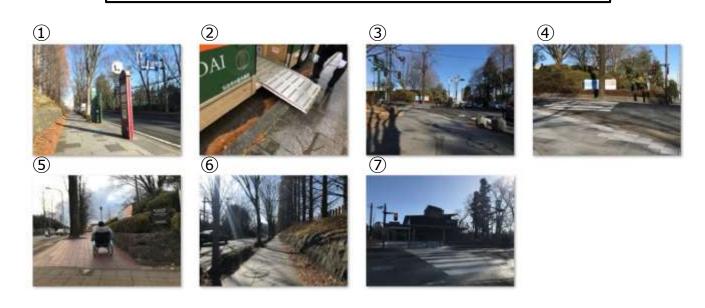
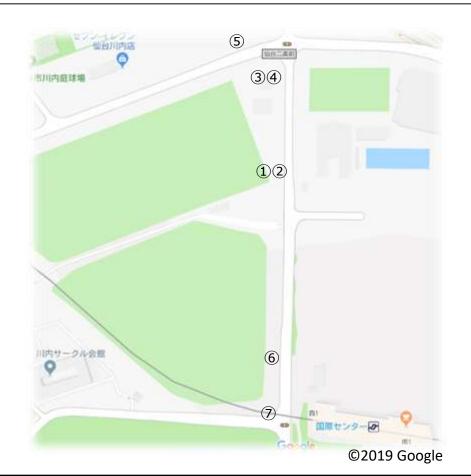
⑩国際センター・宮城県美術館前

- 12かさ上げ歩道にスロープ敷設。
- ③④美術館への歩道は上り坂。
- ⑤横断歩道を渡るとさらに上り坂で美術館入口へ
- ⑥⑦バス停を南進すると地下鉄東西線国際センター駅。

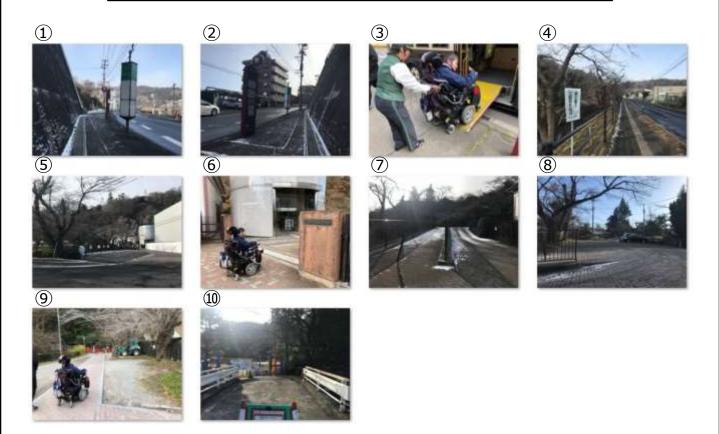
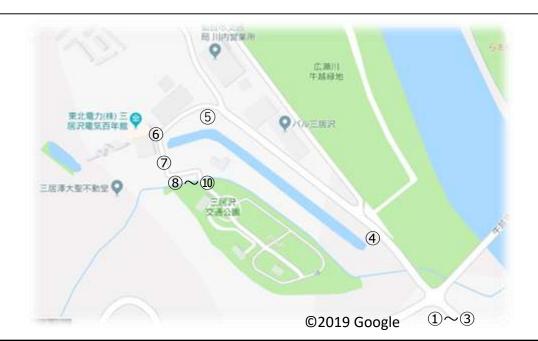
⑪交通公園・三居沢水力発電所前

- ①~③かさ上げ歩道にスロープ敷設。
- ④~⑩バス停から水力発電所、交通公園まで約300m。
- ⑦~⑩交通公園入口まで上り傾斜あり。
- ⑨⑩三居澤大聖不動堂までは舗装されているが交通公園入口は砂利道。

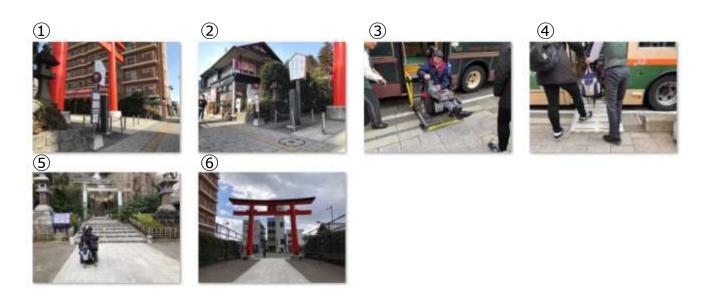
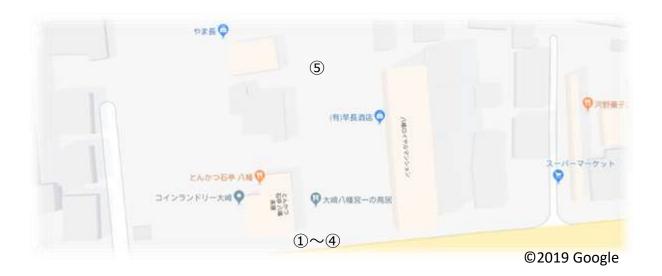
迎大崎八幡宮前

- ①~④かさ上げ歩道にスロープ敷設。
- ⑤境内前に階段。神殿までは別ルートから車でアクセス可能。

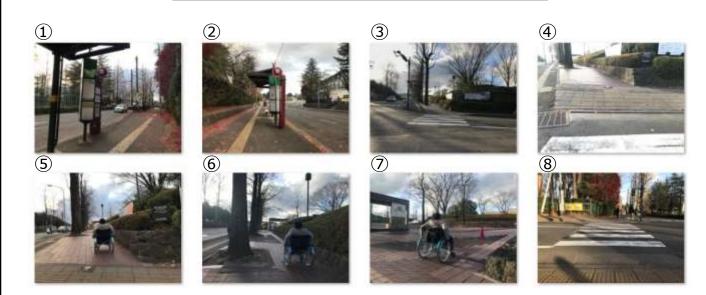
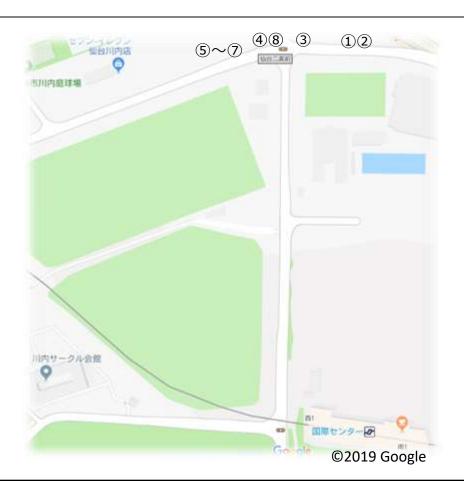
⑬二高・宮城県美術館前

- ①②かさ上げ歩道バス停。
- ③④美術館への横断歩道は上り坂。
- ⑤⑥⑦横断歩道通行後も上り坂が続く。
- ⑧美術館側からバス停を方面を望む。
